## LEGEPLADSINSPEKTION

### Ikast-Brande Kommune SKOVBRYNET, LEGEOMRÅDE 1

**Inspektionstype: Årlig hovedinspektion**

**Rapportnr.: PA795**

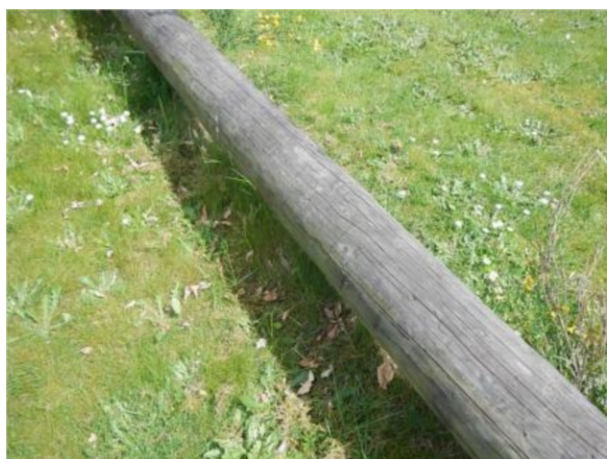
Problemstilling		Risikovurdering: 2 - Acceptabel
Problembeskrivelse	Der må ikke avendes telefonstolper på en legeplads. Hvis viste stolper er gamle telefonstolper, er de imprægneret med materialer, der kan være kræftfremkaldende. EN1176:2008 Del 1 Pkt. 4.1.6 Giftige stoffer	
Bemærkninger	Der er dog først krav om art disse fjernes i forbindelse med en evt. renovering af redskabet.	
Tiltag		
Tiltags Bemærkninger

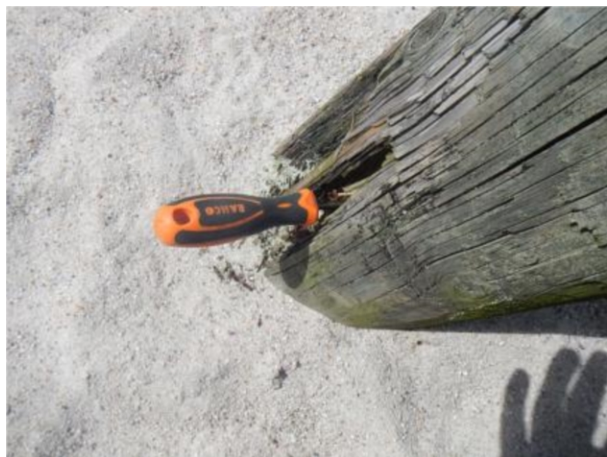
Problemstilling		Risikovurdering: 3 - Uønsket
Problembeskrivelse	EN1176:2008 Del 7 Pkt. 8.2.7 Korrigerende vedligeholdelse	
Bemærkninger	Den ene stolpe er hul pga. råd.	
Tiltag		
Tiltags Bemærkninger

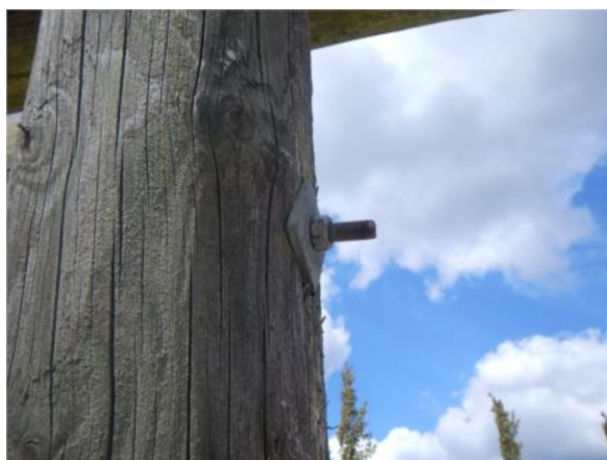
Problemstilling		Risikovurdering: 2 - Acceptabel
Problembeskrivelse	Redskabet har udstikkende boltgevind som rager mere end 8mm ud fra redskabet. Udstikkende boltgevind i en tilgængelig del af redskabet skal være permanent dækket, med fx møtrikker med afrundet hoved. EN1176:2008 Del 1 Pkt. 4.2.5 Redskabers finish	
Bemærkninger		
Tiltag		
Tiltags Bemærkninger

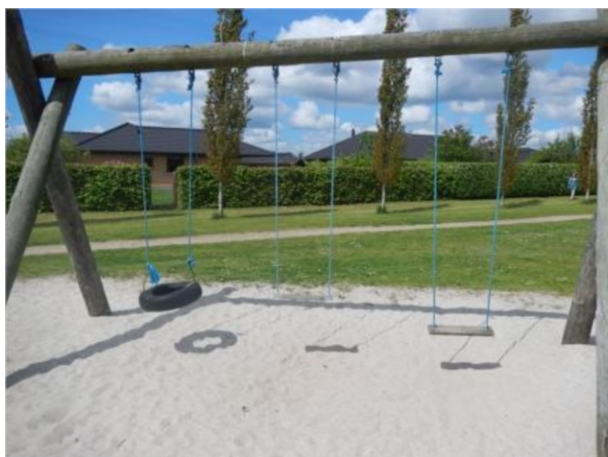
Problemstilling		Risikovurdering: 2 - Acceptabel
Problembeskrivelse	Der er for mange gyngesæde i samme gyngefag. Der må max. være 2 gyngesæder i et gyngefag. EN1176:2008 Del 2 Pkt. 4.9 Stativer	
Bemærkninger		
Tiltag		
Tiltags Bemærkninger

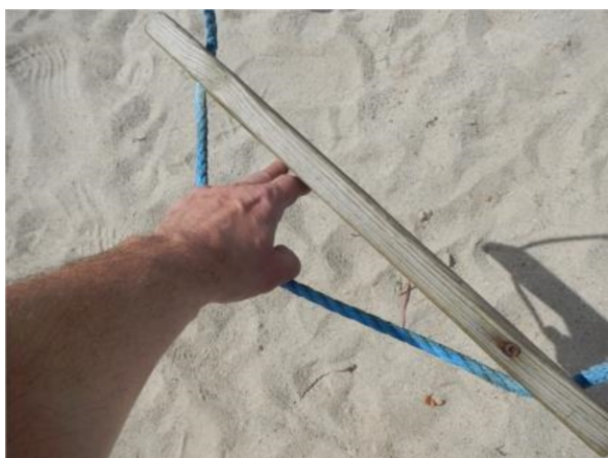
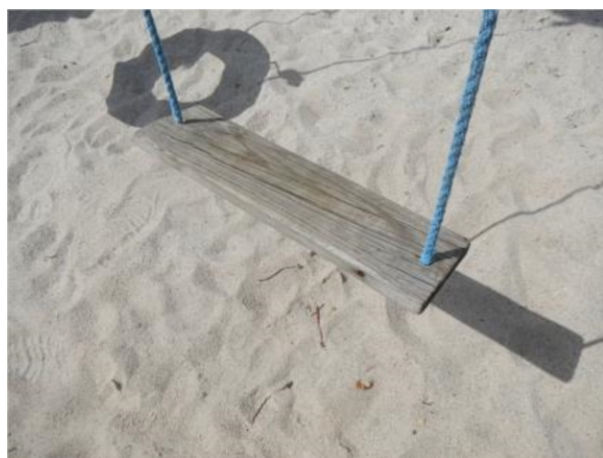
Problemstilling		Risikovurdering: 3 - Uønsket
Problembeskrivelse	Se bemærkning	
Bemærkninger	De flade sæder overholder ikke kravene til offentlige tilgængelige legeredskaber. Der er risiko for klemning af fingre og hoved/hals, imellem sæde og tov.	
Tiltag		
Tiltags Bemærkninger

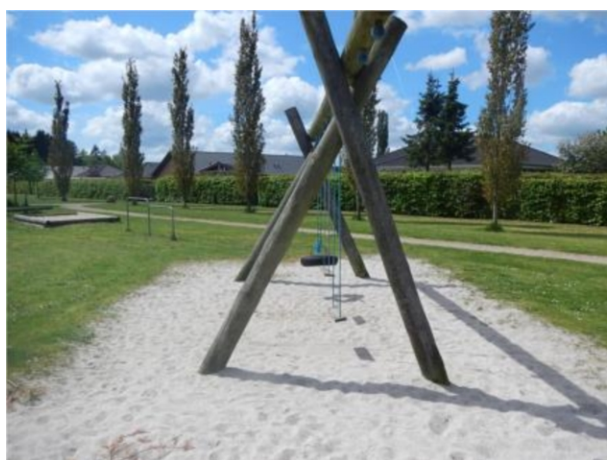
Problemstilling		Risikovurdering: 3 - Uønsket
Problembeskrivelse	Udstrækningen af faldunderlaget under gyngen er ikke stort nok. Faldunderlaget skal min. være længden på en gynges ophæng $\times 0,867 + 175\text{cm}$ når der ikke er en hård kant. Resultatet er afstanden fra gyngens centrum til afslutningen af faldunderlaget i begge gyngeretninger. Der til skal der lægges 50cm, som ikke må indeholder nogen forhindringer. EN1176:2008 Del 2 Pkt. 4.10.2.1 Mål på faldrum og stødområde	
Bemærkninger	Ved den aktuelle gynggeophængningshøjde skal faldunderlagets udstrækning være minimum 3,5 m. i begge retninger, det er ikke tilfældet.	
Tiltag		
Tiltags Bemærkninger

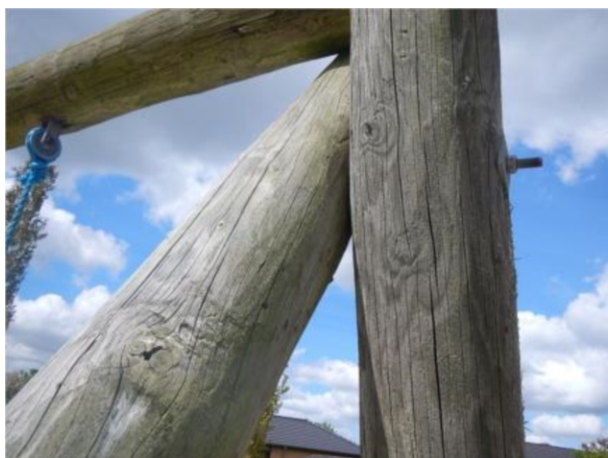
Problemstilling		Risikovurdering: 2 - Acceptabel
Problembeskrivelse	Der må ikke avendes telefonstolper på en legeplads. Hvis viste stolper er gamle telefonstolper, er de imprægneret med materialer, der kan være kræftfremkaldende. EN1176:2008 Del 1 Pkt. 4.1.6 Giftige stoffer	
Bemærkninger	Der er dog først krav om art disse fjernes i forbindelse med en evt. renovering af redskabet.	
Tiltag		
Tiltags Bemærkninger

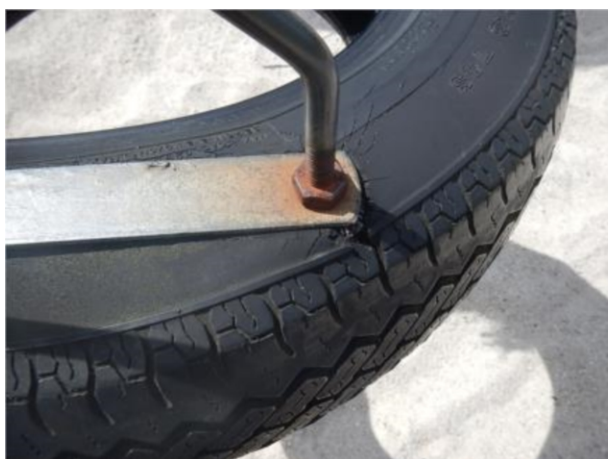
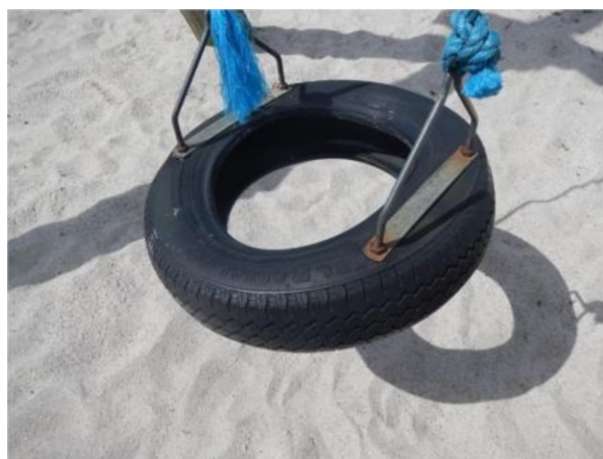
Problemstilling		Risikovurdering: 2 - Acceptabel
Problembeskrivelse	EN1176:2008 Del 7 Pkt. 8.2.7 Korrigerende vedligeholdelse	
Bemærkninger	Der er revnedannelse i gyngesædet.	
Tiltag		
Tiltags Bemærkninger

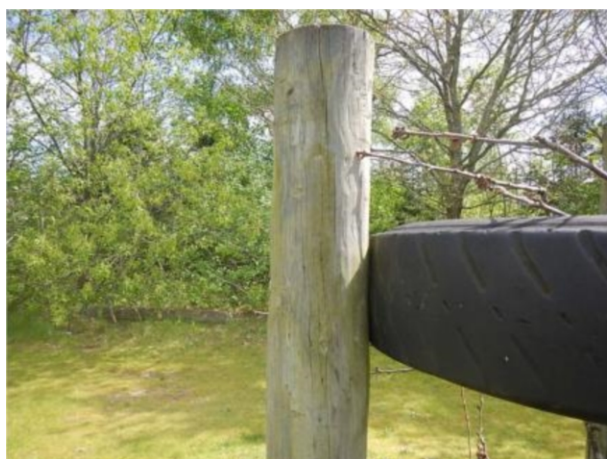
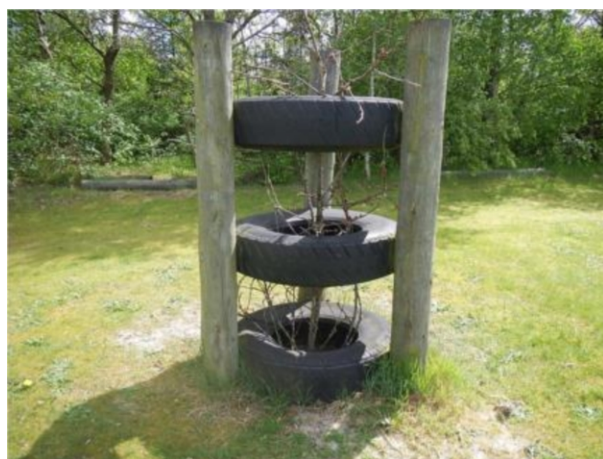
Problemstilling

Risikovurdering: 3 - Uønsket

Problembeskrivelse	Se bemærkning
Bemærkninger	Redskabet benyttes tilsyneladende som planteværn - der vokser et egetræ i det. Skal det benyttes som legeredskab, vil der være vinkler imellem dæk og stolper som udgør risiko for fastklemning af tøj o.l. Der skal også etableres faldunderlag + der er anvendt gl. telefonstolper.
Tiltag	
Tiltags Bemærkninger

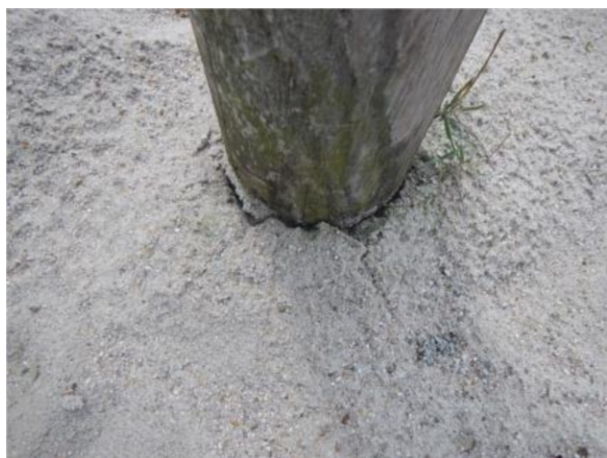
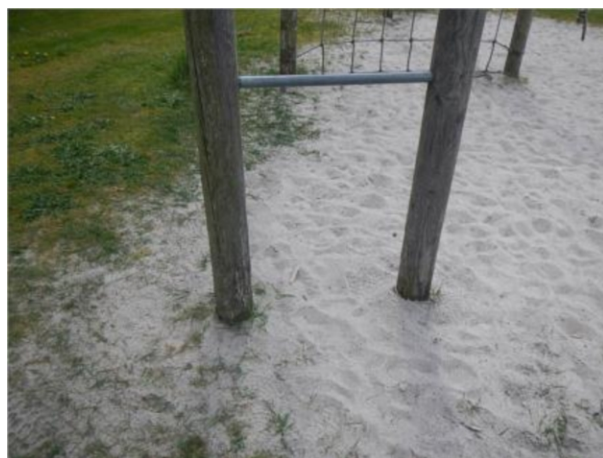
Problemstilling		Risikovurdering: 2 - Acceptabel
Problembeskrivelse	EN1176:2008 Del 7 Pkt. 8.2.7 Korrigerende vedligeholdelse	
Bemærkninger	Stolperne ved armgang, giver sig ved belastning.	
Tiltag		
Tiltags Bemærkninger

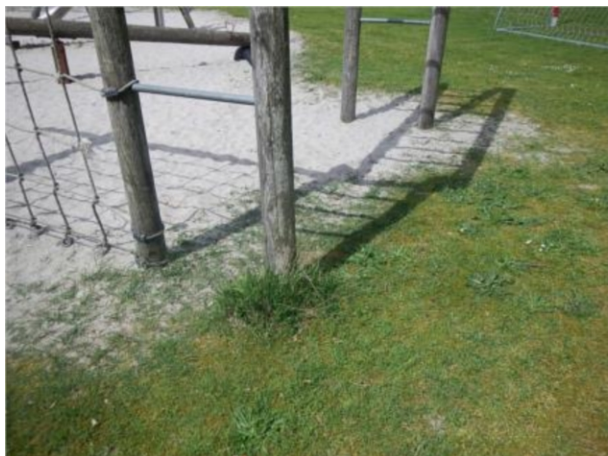
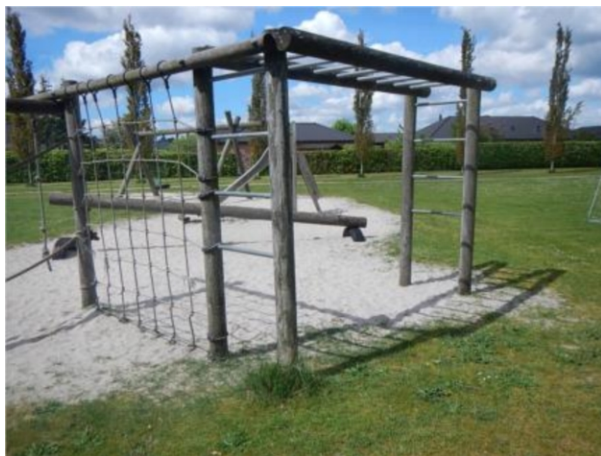
Problemstilling		Risikovurdering: 3 - Uønsket
Problembeskrivelse	<p>Det vurderes, at faldunderlaget omkring legeredskabet er for hårdt.            Der skal være støddæmpende faldunderlag under legeredskaber og redskabsdele der har fri faldhøjde på mere end 600mm. Faldunderlagets udstrækning skal her beregnes efter aktuel faldhøjde/3x2+50cm.  <b>BEMÆRK:</b> Der kan foretages en droptest af faldunderlaget, som kan give svar på om denne vurdering er korrekt.            EN1176:2008 Del 1 Pkt. 4.2.8.5.2 Redskaber med en fri faldhøjde over 600 mm eller med tvungen bevægelse samt Tabel 4</p>	
Bemærkninger	Ved armgangen skal faldunderlagets udstrækning være minimum 2,0 m.	
Tiltag		
Tiltags Bemærkninger

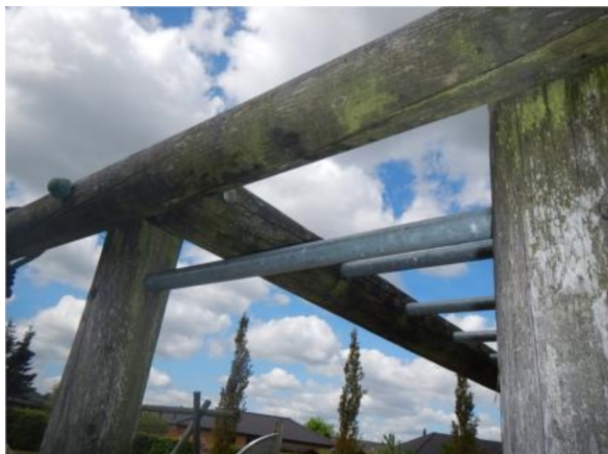
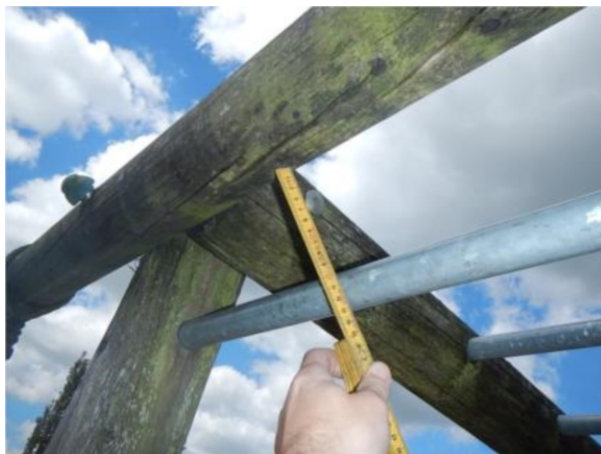
Problemstilling		Risikovurdering: 4 - Høj
Problembeskrivelse	Der er konstateret risiko for fastklemning af hovedet i redskabet. Åbninger der er placeret mere end 600mm over faldunderlaget eller ståfladen, som kan passeres af prøvedorn C (89x157mm) uden prøvedorn D (Ø230mm) kan følge med, udgør en risiko for fastklemning af hovedet. EN1176:2008 Del 1 Pkt. 4.2.7.2 Fastklemning af hoved og hals og Figur D1	
Bemærkninger	Ved armgang har de yderste åbninger, mod stolpe, en størrelse der udgør risiko for fastklemning af hoved/hals.	
Tiltag		
Tiltags Bemærkninger

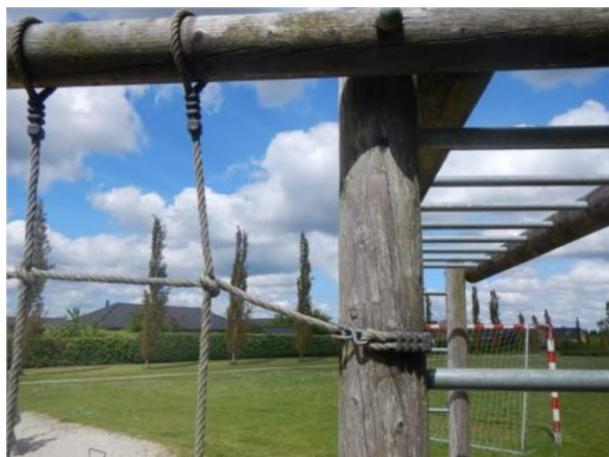
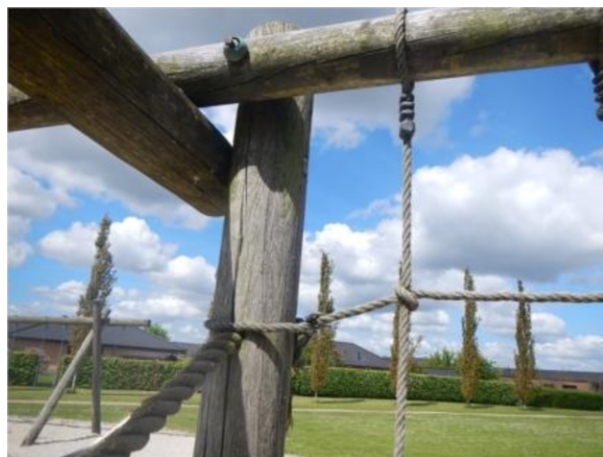
Problemstilling		Risikovurdering: 4 - Høj
Problembeskrivelse	Der er konstateret risiko for fastklemning af hovedet i redskabet. Åbninger der er placeret mere end 600mm over faldunderlaget eller ståfladen, som kan passeres af prøvedorn C (89x157mm) uden prøvedorn D (Ø230mm) kan følge med, udgør en risiko for fastklemning af hovedet. EN1176:2008 Del 1 Pkt. 4.2.7.2 Fastklemning af hoved og hals og Figur D1	
Bemærkninger	I det lodrette net, har åbningerne øverst i begge sider, en størrelse der udgør risiko for fastklemning af hoved/hals.	
Tiltag

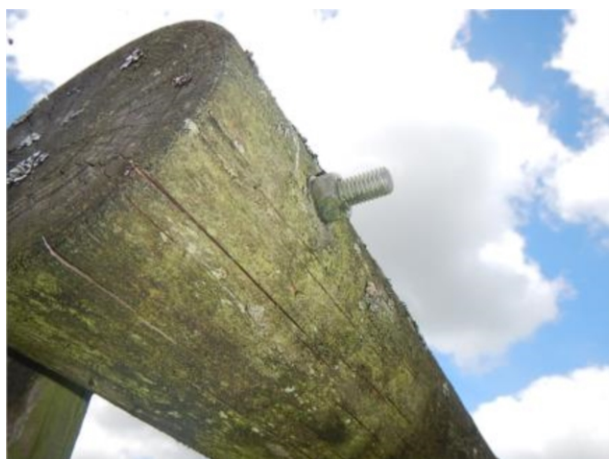
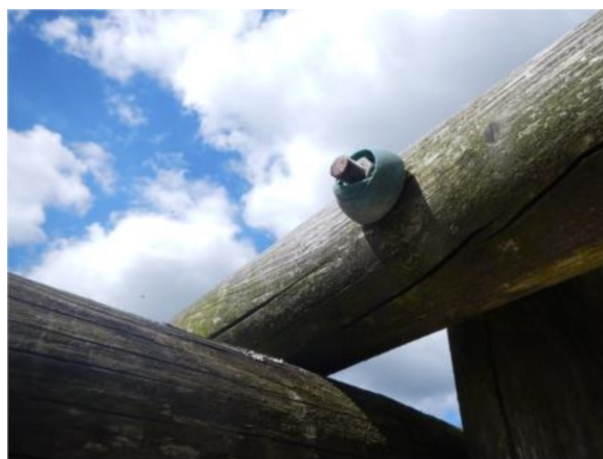
Problemstilling		Risikovurdering: 3 - Uønsket
Problembeskrivelse	Der mangler dækhætte på redskabet. EN1176:2008 Del 7 Pkt. 8.2.7 Korrigerende vedligeholdelse	
Bemærkninger	Der er flere fremstikkende gevind på redskabet.	
Tiltag		
Tiltags Bemærkninger

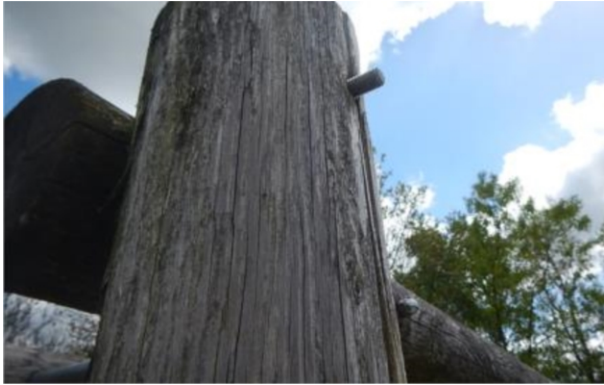
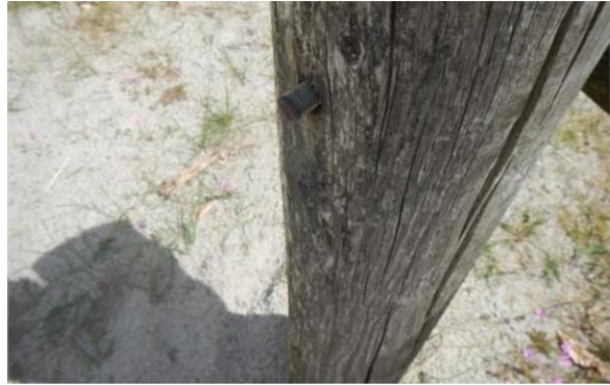
Problemstilling		Risikovurdering: 3 - Uønsket
Problembeskrivelse	Del 7 Pkt. 8.2.6 Rutinemæssig vedligeholdelse	
Bemærkninger	Der mangler flere møtrikker på redskabet, dvs. flere samlinger er løse.	
Tiltag		
Tiltags Bemærkninger

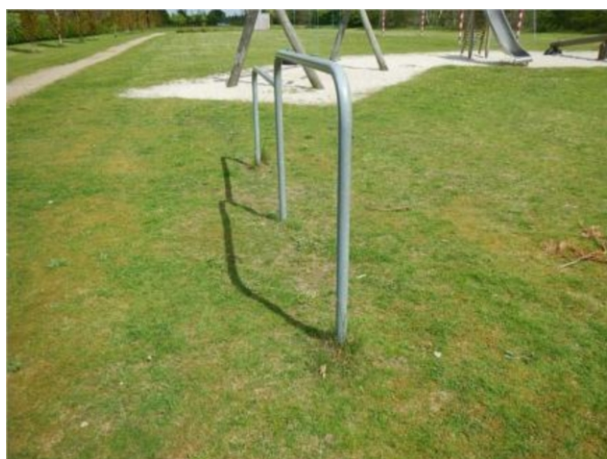
Problemstilling		Risikovurdering: 2 - Acceptabel
Problembeskrivelse	Der vurderes, at underlaget under legeredskabet er for hårdt. Normalt kan græs på muldlag være tilstrækkeligt støddæmpende ved fald op til 1000mm, men her overstiger den maksimale faldhøjde 1000mm. BEMÆRK: Der kan foretages en droptest af faldunderlaget, som kan give svar på om denne vurdering er korrekt. EN1176:2008 Del 1 Pkt. 4.2.8.5.2 Redskaber med en fri faldhøjde over 600 mm eller med tvungen bevægelse samt Tabel 4	
Bemærkninger	Fra den højeste er faldhøjden 1,15 m. der skal derfor, ved denne være et støddæmpende faldunderlag bedre end græs/muld (faldhøjden fra den anden er 98 cm.	
Tiltag		
Tiltags Bemærkninger

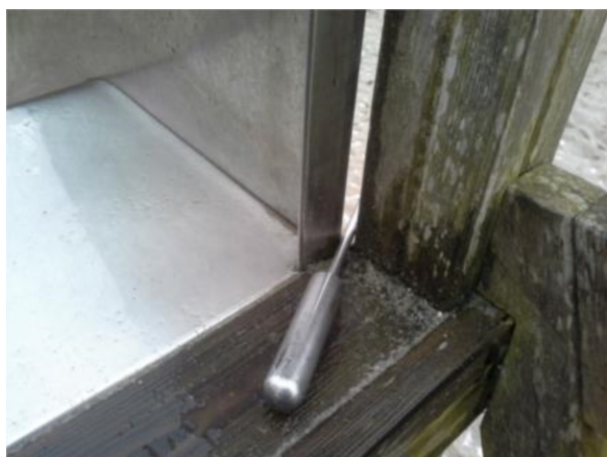
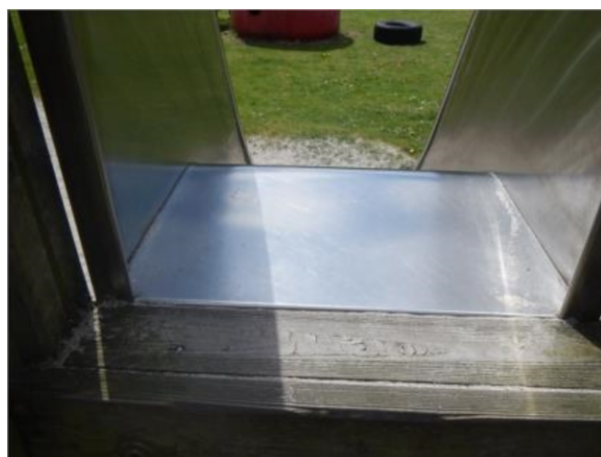
Problemstilling		Risikovurdering: 3 - Uønsket
Problembeskrivelse	Der er konstateret åbninger der kan fange brugerens fingre. Der er tale om åbninger med et mindste tværsnit mellem 8- og 25mm der kan fange brugerens fingre, som er placeret mere end 1000mm fra faldunderlaget. Risikoen opstår hvor en finger kan fanges, og kroppen stadig er i bevægelse. EN1176:2008 Del 1 Pkt. 4.2.7.6 Fastklemning af fingre	
Bemærkninger	Ved start af rutsjebanen er der åbninger som har en størrelse der udgør risiko for fastklemning af fingre.	
Tiltag		
Tiltags Bemærkninger

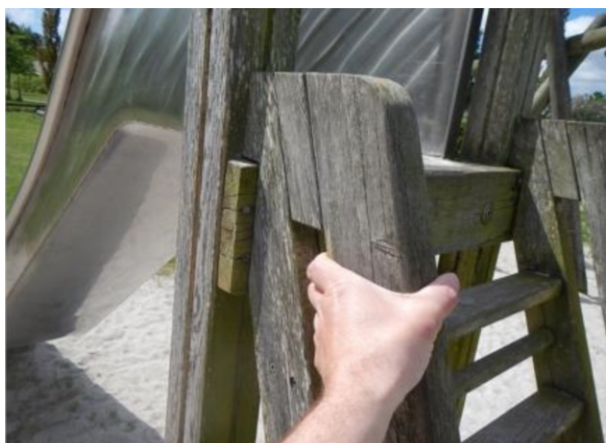
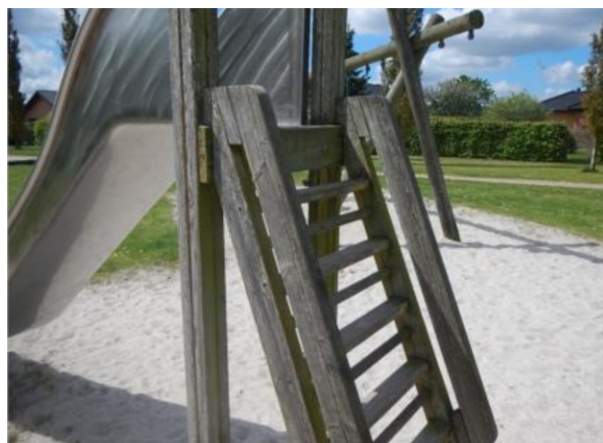
Problemstilling		Risikovurdering: 3 - Uønsket
Problembeskrivelse	Viste komponenter er løse og bør derfor efterspændes. Rutinemæssig vedligehold bør bl.a. omfatte efterspænding af befæstelseselementer. EN1176:2008 Del 7 Pkt. 8.2.6 Rutinemæssig vedligeholdelse	
Bemærkninger	Håndlister på adgangsvejen trænger til efterspænding.	
Tiltag		
Tiltags Bemærkninger

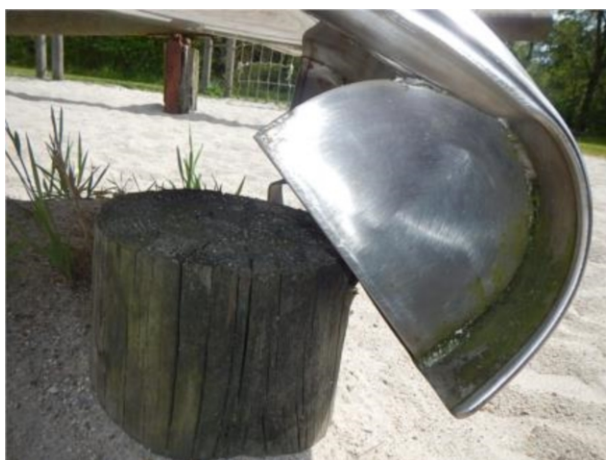
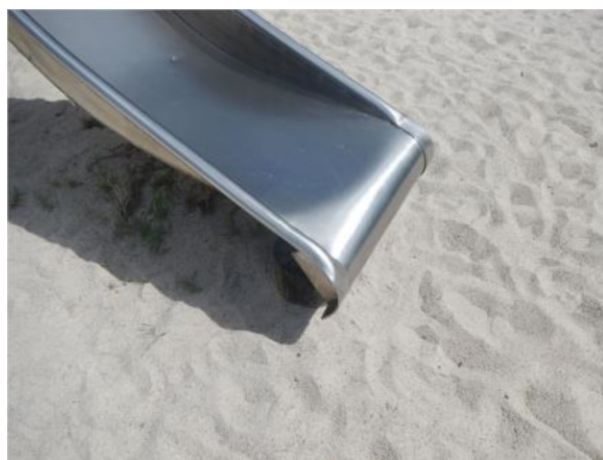
Problemstilling		Risikovurdering: 3 - Uønsket
Problembeskrivelse	EN1176:2008 Del 7 Pkt. 8.2.7 Korrigerende vedligeholdelse	
Bemærkninger	Den ene side af afslutningen på rutsjebanen er itu. En svejsning er defekt og der er manglende fastgørelse til terræn.	
Tiltag		
Tiltags Bemærkninger

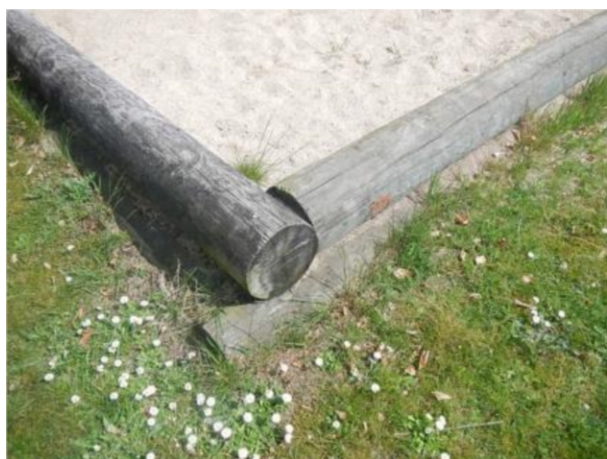
Problemstilling		Risikovurdering: 2 - Acceptabel
Problembeskrivelse	Der må ikke avendes telefonstolper på en legeplads. Hvis viste stolper er gamle telefonstolper, er de imprægneret med materialer, der kan være kræftfremkaldende. EN1176:2008 Del 1 Pkt. 4.1.6 Giftige stoffer	
Bemærkninger	Der er dog først krav om art disse fjernes i forbindelse med en evt. reovering af redskabet.	
Tiltag		
Tiltags Bemærkninger

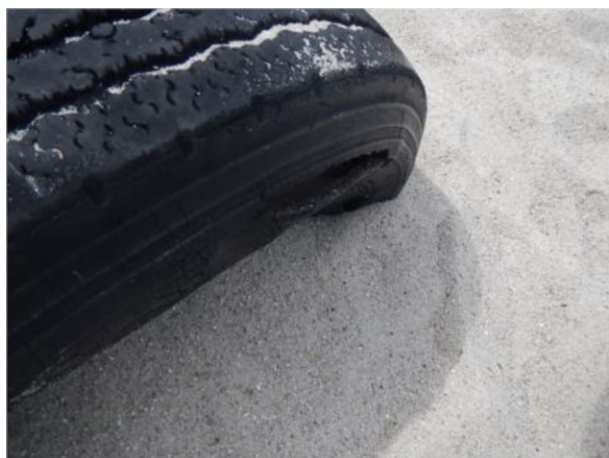
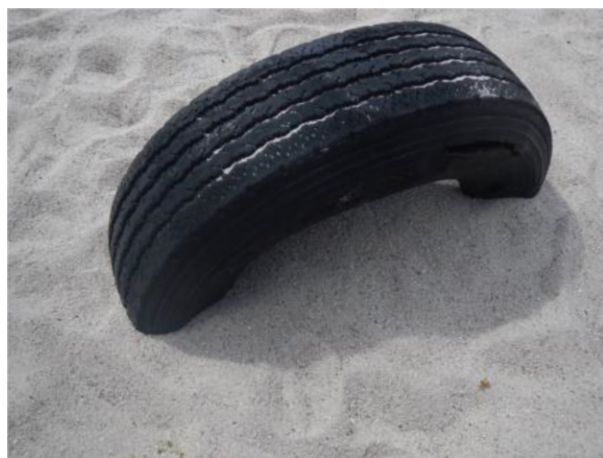
Problemstilling		Risikovurdering: 3 - Uønsket
Problembeskrivelse	EN1176:2008 Del 7 Pkt. 8.2.7 Korrigerende vedligeholdelse	
Bemærkninger	Det ene dæk som skal fungere som dæmper, er itu.	
Tiltag		
Tiltags Bemærkninger

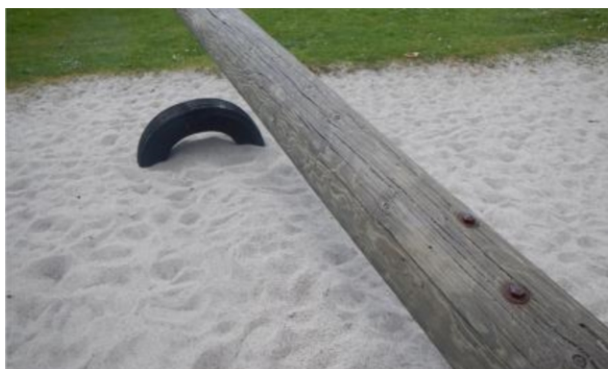
Problemstilling		Risikovurdering: 2 - Acceptabel
Problembeskrivelse	Der må ikke avendes telefonstolper på en legeplads. Hvis viste stolper er gamle telefonstolper, er de imprægneret med materialer, der kan være kræftfremkaldende. EN1176:2008 Del 1 Pkt. 4.1.6 Giftige stoffer	
Bemærkninger		
Tiltag		
Tiltags Bemærkninger

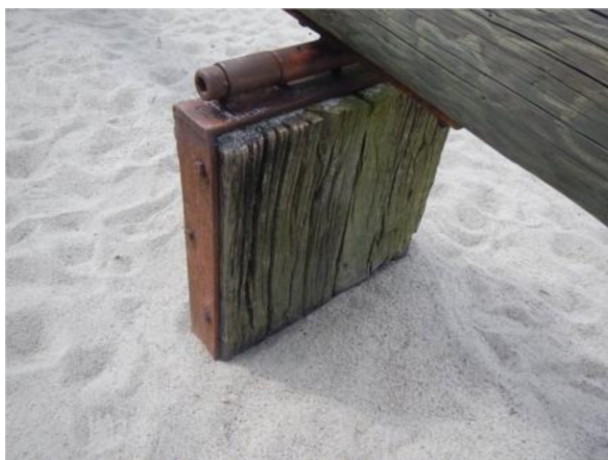
Problemstilling		Risikovurdering: 2 - Acceptabel
Problembeskrivelse	Der må ikke avendes gamle jernbanesveller på en legeplads. Hvis viste bjælker er gamle jernbanesveller, er de imprægneret med materialer, der kan være kræftfremkaldende. EN1176:2008 Del 1 Pkt. 4.1.6 Giftige stoffer	
Bemærkninger		
Tiltag		
Tiltags Bemærkninger
