LEGEPLADSINSPEKTION udført for:

Ikast-Brande Kommune SKOVBRYNET, LEGEOMRÅDE 2

Inspektionstype: Årlig hovedinspektion

Rapportnr.: PA796

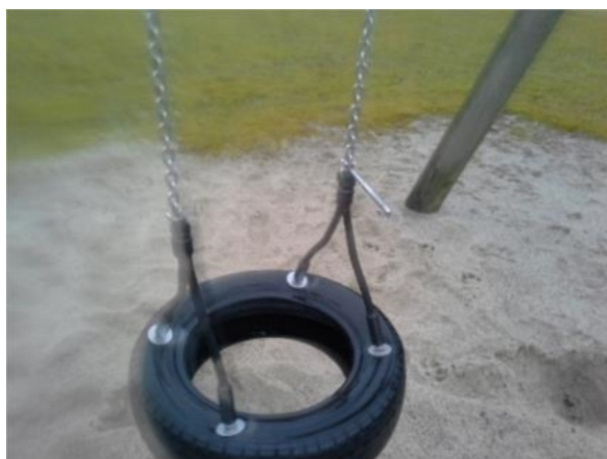
Problembeskrivelse	Åbningen i den viste kædemontering lever ikke op til gældende krav. I kædesammenføjninger skal åbninger være mindre end 8,6mm eller større end 12mm. Her kan en 8,6mm dorn passere åbningen uden 12mm dornen kan følge med igennem. EN1176:2008 Del 1 Pkt. 4.2.13 Kæder
Bemærkninger	Der er risiko for at få en finger i klemme ved kæde samlingen, se foto
Tiltag	
Tiltags Bemærkninger

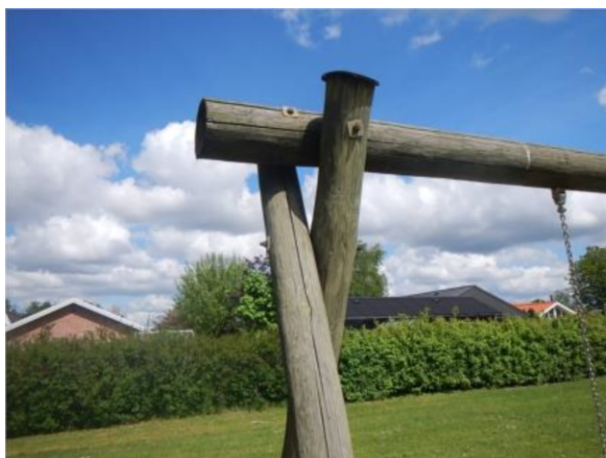
Problemstilling		Risikovurdering: 2 - Acceptabel
Problembeskrivelse	Der må ikke avendes telefonstolper på en legeplads. Hvis viste stolper er gamle telefonstolper, er de imprægneret med materialer, der kan være kræftfremkaldende. EN1176:2008 Del 1 Pkt. 4.1.6 Giftige stoffer	
Bemærkninger	Der er dog først krav om at disse fjernes i forbindelse med en evt. renovering af redskabet.	
Tiltag		
Tiltags Bemærkninger

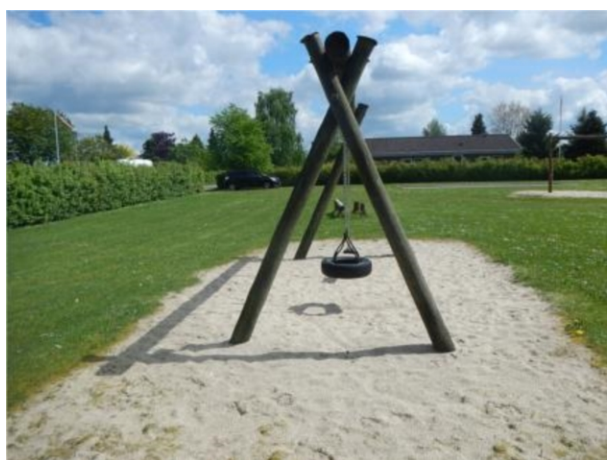
Problemstilling		Risikovurdering: 3 - Uønsket
Problembeskrivelse	Udstrækningen af faldunderlaget under gyngen er ikke stort nok. Faldunderlaget skal min. være længden på en gynges ophæng $\times 0,867 + 175\text{cm}$ når der ikke er en hård kant. Resultatet er afstanden fra gyngens centrum til afslutningen af faldunderlaget i begge gyngeretninger. Der til skal der lægges 50cm, som ikke må indeholder nogen forhindringer. EN1176:2008 Del 2 Pkt. 4.10.2.1 Mål på faldrum og stødområde	
Bemærkninger	Ved den aktuelle gynggeophængningshøjde, skal faldunderlagets udstrækning være minimum 3,35 m. Der er pt. 2,0 m og 2,1 m.	
Tiltag		
Tiltags Bemærkninger

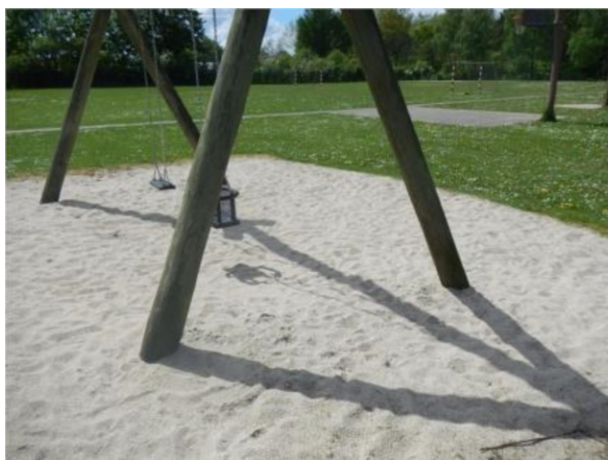
Problemstilling		Risikovurdering: 2 - Acceptabel
Problembeskrivelse	Der må ikke avendes telefonstolper på en legeplads. Hvis viste stolper er gamle telefonstolper, er de imprægneret med materialer, der kan være kræftfremkaldende. EN1176:2008 Del 1 Pkt. 4.1.6 Giftige stoffer	
Bemærkninger	Der er dog først krav om at disse fjernes i forbindelse med en evt. renovering af redskabet.	
Tiltag		
Tiltags Bemærkninger

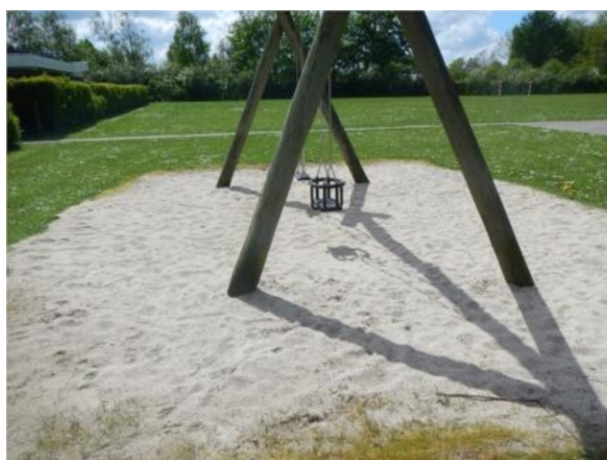
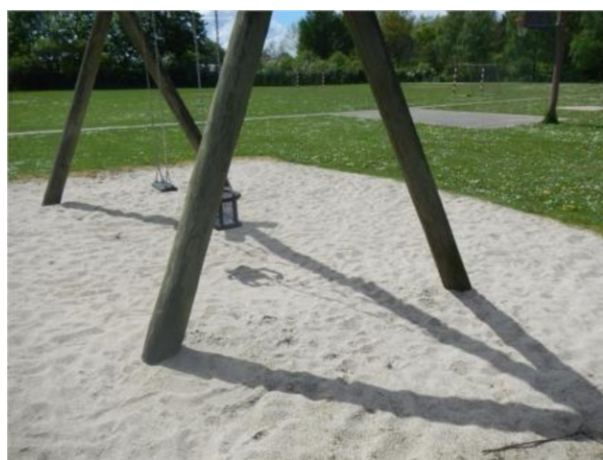
Problemstilling		Risikovurdering: 2 - Acceptabel
Problembeskrivelse	Udstrækningen af faldunderlaget under gyngen er ikke stort nok. Faldunderlaget skal min. være længden på en gynges ophæng $\times 0,867 + 175\text{cm}$ når der ikke er en hård kant. Resultatet er afstanden fra gyngens centrum til afslutningen af faldunderlaget i begge gyngeretninger. Der til skal der lægges 50cm, som ikke må indeholde nogen forhindringer. EN1176:2008 Del 2 Pkt. 4.10.2.1 Mål på faldrum og stødområde	
Bemærkninger	Ved den aktuelle gynggeophængningshøjde skal faldunderlagets udstrækning være minimum 3,6 m. i begge retninger. Der er pt. 3,0 m og 3,1 m.	
Tiltag		
Tiltags Bemærkninger

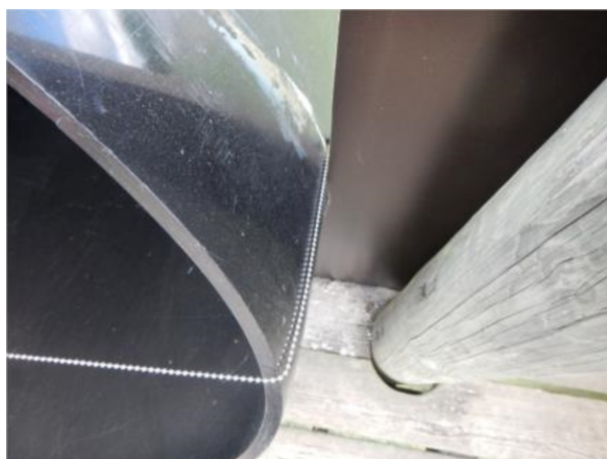
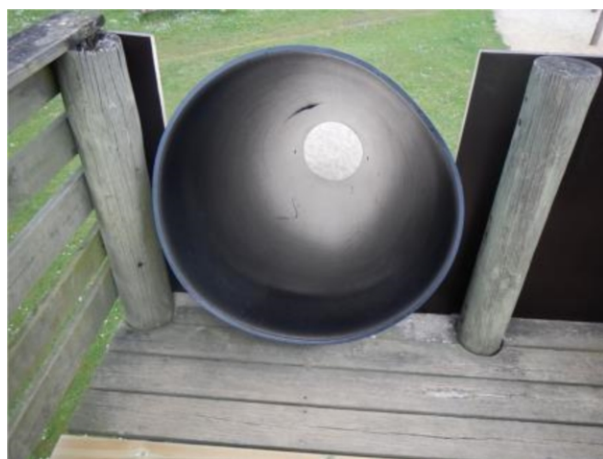
Problemstilling		Risikovurdering: 4 - Høj
Problembeskrivelse	Der er konstateret åbninger ved rutsjebanen, der kan fange beklædningsdele, som fx en anoraksnor. EN1176:2008 Del 1 Pkt. 4.2.7.3 Fastklemning af tøj/hår Annex D 3.2.1 Rutsjebaner	
Bemærkninger	Ved start af rutsjebanen er der åbninger/vinkler som har en størrelse der udgør risiko for fastklemning af tøj o.l.	
Tiltag		
Tiltags Bemærkninger

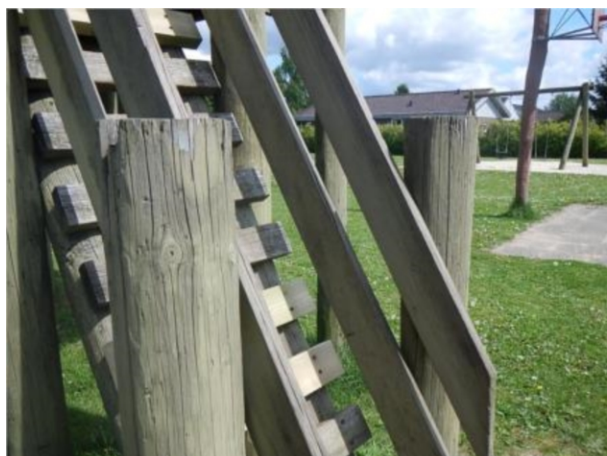
Problemstilling		Risikovurdering: 2 - Acceptabel
Problembeskrivelse	Der må ikke avendes telefonstolper på en legeplads. Hvis viste stolper er gamle telefonstolper, er de imprægneret med materialer, der kan være kræftfremkaldende. EN1176:2008 Del 1 Pkt. 4.1.6 Giftige stoffer	
Bemærkninger	Der er dog først krav om at disse fjernes i forbindelse med en evt. reovering af redskabet.	
Tiltag		
Tiltags Bemærkninger

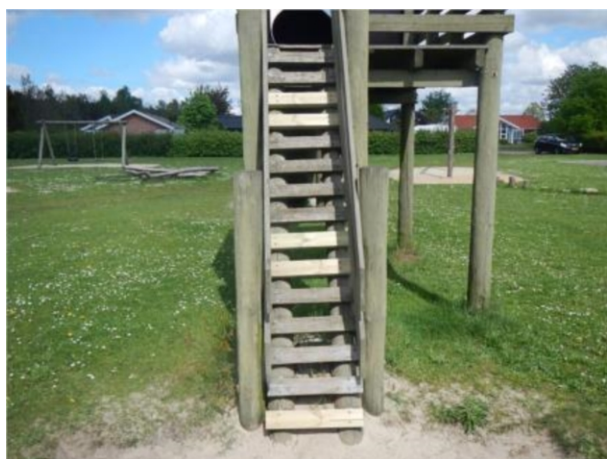
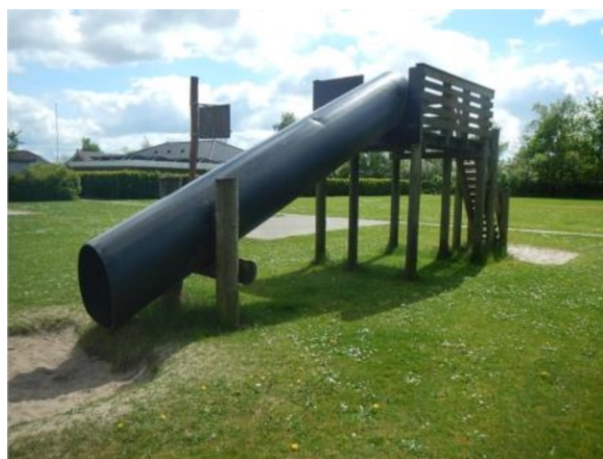
Problemstilling		Risikovurdering: 4 - Høj
Problembeskrivelse	<p>Det vurderes, at faldunderlaget omkring legeredskabet er for hårdt. Der skal være støddæmpende faldunderlag under legeredskaber og redskabsdele der har fri faldhøjde på mere end 600mm. Faldunderlagets udstrækning skal her beregnes efter aktuel faldhøjde/3x2+50cm. BEMÆRK: Der kan foretages en droptest af faldunderlaget, som kan give svar på om denne vurdering er korrekt. EN1176:2008 Del 1 Pkt. 4.2.8.5.2 Redskaber med en fri faldhøjde over 600 mm eller med tvungen bevægelse samt Tabel 4</p>	
Bemærkninger	<p>Der er ikke etableret støddæmpende faldunderlag omkring redskabet. Ved den aktuelle faldhøjde skal det støddæmpende faldunderlag omkring platformen have en minimumsudstrækning på 2,0 m.</p>	
Tiltag		
Tiltags Bemærkninger

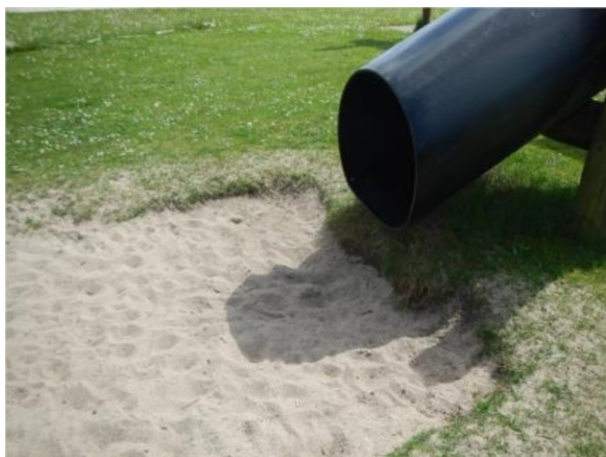
Problemstilling		Risikovurdering: 3 - Uønsket
Problembeskrivelse	Rutsjebanen mangler et udløbsområde. Alle rutsjebaner skal være forsynet med et udløbsområde der tager farten af brugerens bevægelse. EN1176:2008 Del 3 Pkt. 4.5 Udløbsområde	
Bemærkninger		
Tiltag		
Tiltags Bemærkninger

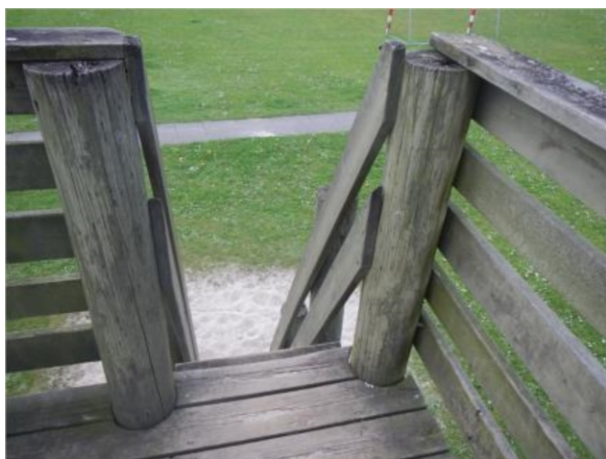
Problemstilling		Risikovurdering: 2 - Acceptabel
Problembeskrivelse	Der mangler faldværn ved åbningen i sideafskærmningen. Indgangs- og udgangsåbninger i sideafskærmninger skal have en fri bredde på højst 500 mm, medmindre der er et faldværn hen over åbningen. EN1176:2008 Del 1 Pkt. 4.2.4.4 Sideafskærmninger	
Bemærkninger		
Tiltag		
Tiltags Bemærkninger

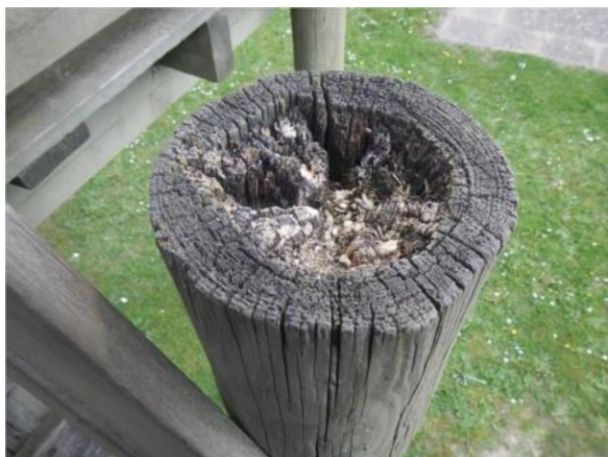
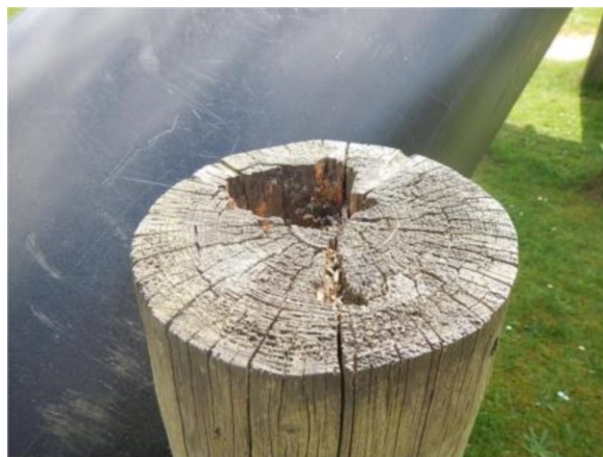
Problemstilling		Risikovurdering: 2 - Acceptabel
Problembeskrivelse	EN1176:2008 Del 7 Pkt. 8.2.7 Korrigerende vedligeholdelse	
Bemærkninger	Flere stolper er i forfald, med begyndende råd. Vær opmærksomme på at denne type stolper har en tendens til at rådne indefra, dvs. de bliver hule.	
Tiltag		
Tiltags Bemærkninger

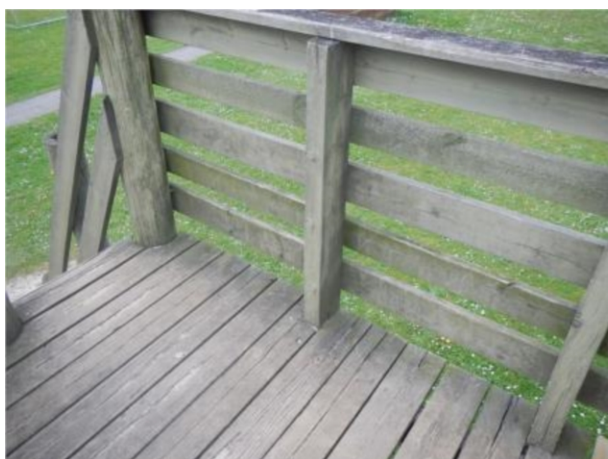
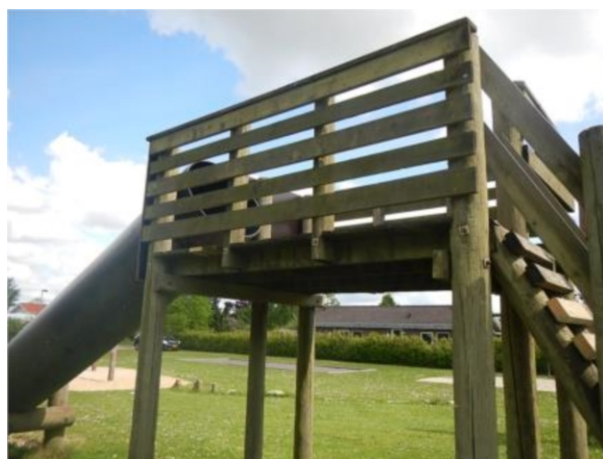
Problemstilling		Risikovurdering: 3 - Uønsket
Problembeskrivelse	Sideafskærmninger må ikke være klatrebare som her. Der må ikke være mellemliggende vandrette eller næsten vandrette lister eller stænger, som børn kan bruge som trin i et forsøg på at klatre op. EN1176:2008 Del 1 Pkt. 4.2.4.4 Sideafskærmninger	
Bemærkninger		
Tiltag		
Tiltags Bemærkninger

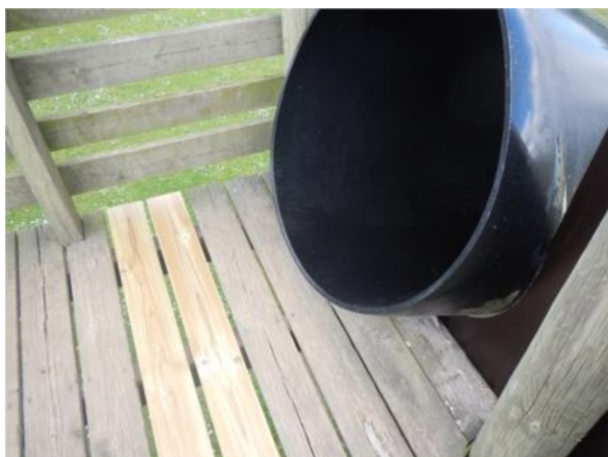
Problemstilling		Risikovurdering: 2 - Acceptabel
Problembeskrivelse	Siddeområdet er for kort. Alle rutsjebaner skal have et siddeområde med en længde på mindst 350 mm. EN1176:2008 Del 3 Pkt. 4.3.1 Længde og vinkel	
Bemærkninger	Denne rutsjebane har ikke noget siddeområde.	
Tiltag		
Tiltags Bemærkninger

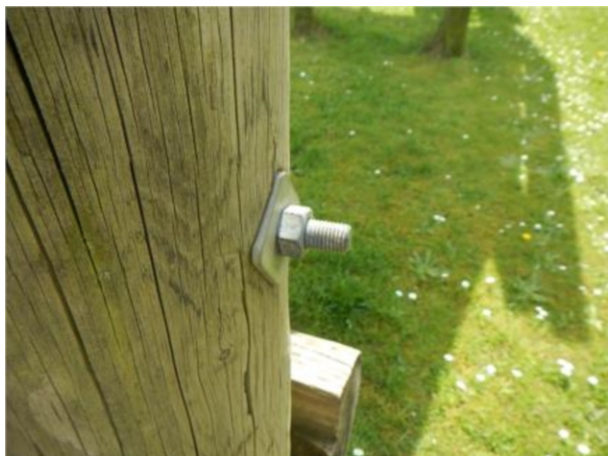
Problemstilling		Risikovurdering: 2 - Acceptabel
Problembeskrivelse	Redskabet har udstikkende boltgevind som rager mere end 8mm ud fra redskabet. Udstikkende boltgevind i en tilgængelig del af redskabet skal være permanent dækket, med fx møtrikker med afrundet hoved. EN1176:2008 Del 1 Pkt. 4.2.5 Redskabers finish	
Bemærkninger	Der er flere fremstikkende gevind på redskabet.	
Tiltag		
Tiltags Bemærkninger
