## LEGEPLADSINSPEKTION

### Ikast-Brande Kommune SKOVBRYNET, LEGEOMRÅDE 1

**Inspektionstype: Årlig hovedinspektion**

**Rapportnr.: PA795**

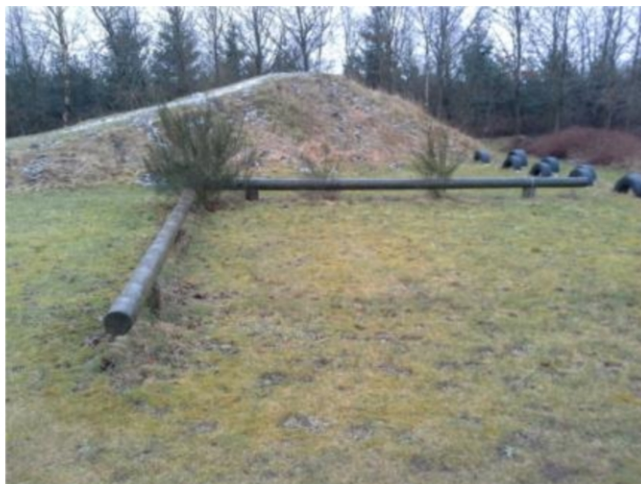
Problemstilling		Risikovurdering: 2 - Acceptabel
Problembeskrivelse	Der må ikke avendes telefonstolper på en legeplads. Hvis viste stolper er gamle telefonstolper, er de imprægneret med materialer, der kan være kræftfremkaldende. EN1176:2008 Del 1 Pkt. 4.1.6 Giftige stoffer	
Bemærkninger	Der er dog først krav om art disse fjernes i forbindelse med en evt. renovering af redskabet.	
Tiltag		
Tiltags Bemærkninger

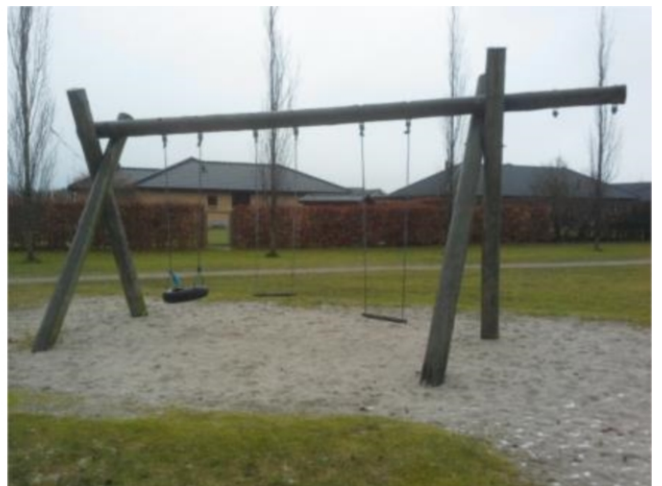
Problemstilling		Risikovurdering: 3 - Uønsket
Problembeskrivelse	EN1176:2008 Del 7 Pkt. 8.2.7 Korrigerende vedligeholdelse	
Bemærkninger	Den ene stolpe er hul pga. råd.	
Tiltag		
Tiltags Bemærkninger

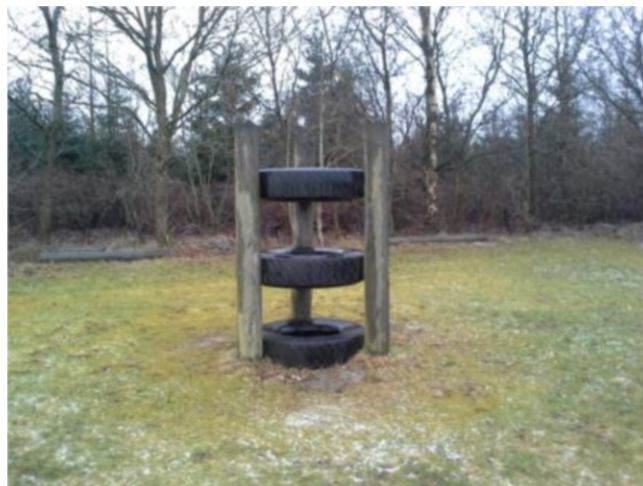
Problembeskrivelse	Se bemærkning
Bemærkninger	Redskabet benyttes tilsyneladende som planteværn - der vokser et egetræ i det. Skal det benyttes som legeredskab, vil der være vinkler imellem dæk og stolper som udgør risiko for fastklemning af tøj o.l. Der skal også etableres faldunderlag + der er anvendt gl. telefonstolper.
Tiltag	
Tiltags Bemærkninger

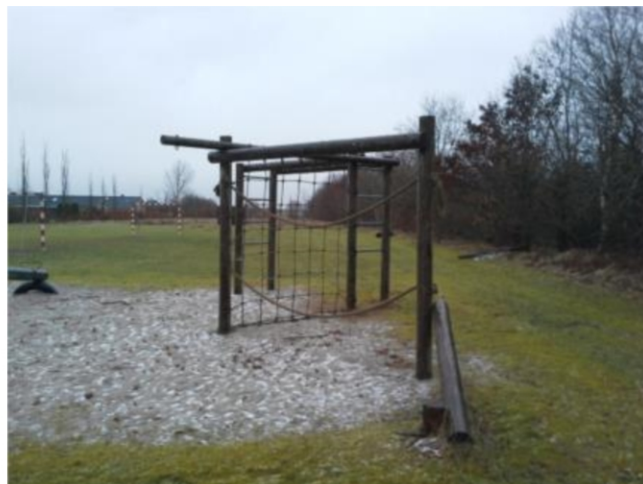
Problemstilling		Risikovurdering: 2 - Acceptabel
Problembeskrivelse	EN1176:2008 Del 7 Pkt. 8.2.7 Korrigerende vedligeholdelse	
Bemærkninger	Stolperne ved armgang, giver sig ved belastning.	
Tiltag		
Tiltags Bemærkninger

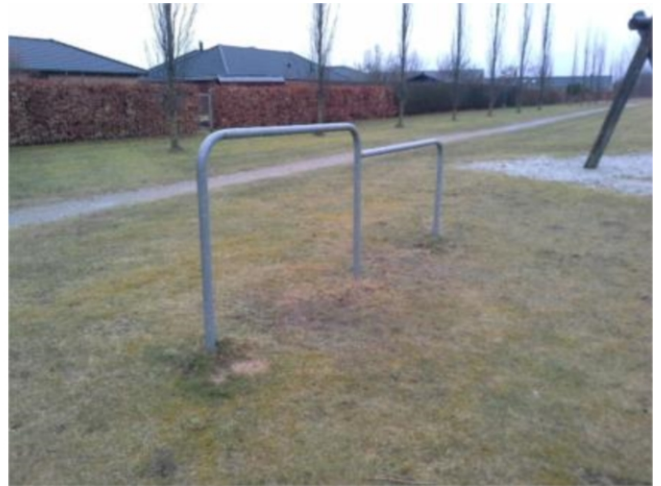
Problemstilling		Risikovurdering: 2 - Acceptabel
Problembeskrivelse	Der vurderes, at underlaget under legeredskabet er for hårdt. Normalt kan græs på muldlag være tilstrækkeligt støddæmpende ved fald op til 1000mm, men her overstiger den maksimale faldhøjde 1000mm. BEMÆRK: Der kan foretages en droptest af faldunderlaget, som kan give svar på om denne vurdering er korrekt. EN1176:2008 Del 1 Pkt. 4.2.8.5.2 Redskaber med en fri faldhøjde over 600 mm eller med tvungen bevægelse samt Tabel 4	
Bemærkninger	Fra den højeste er faldhøjden 1,15 m. der skal derfor, ved denne være et støddæmpende faldunderlag bedre end græs/muld (faldhøjden fra den anden er 98 cm.	
Tiltag		
Tiltags Bemærkninger

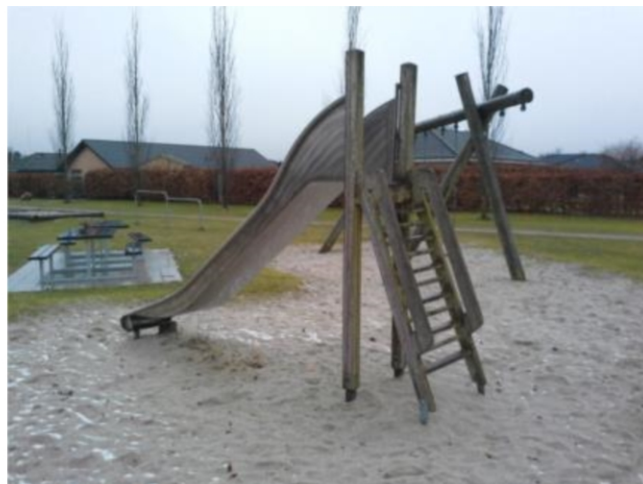
Problemstilling		Risikovurdering: 3 - Uønsket
Problembeskrivelse	Der er konstateret åbninger der kan fange brugerens fingre. Der er tale om åbninger med et mindste tværsnit mellem 8- og 25mm der kan fange brugerens fingre, som er placeret mere end 1000mm fra faldunderlaget. Risikoen opstår hvor en finger kan fanges, og kroppen stadig er i bevægelse. EN1176:2008 Del 1 Pkt. 4.2.7.6 Fastklemning af fingre	
Bemærkninger	Ved start af rutsjebanen er der åbninger som har en størrelse der udgør risiko for fastklemning af fingre.	
Tiltag		
Tiltags Bemærkninger

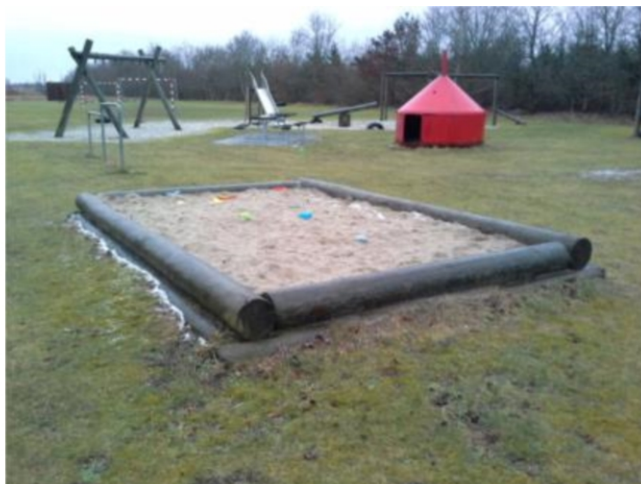
Problemstilling		Risikovurdering: 2 - Acceptabel
Problembeskrivelse	Der må ikke avendes telefonstolper på en legeplads. Hvis viste stolper er gamle telefonstolper, er de imprægneret med materialer, der kan være kræftfremkaldende. EN1176:2008 Del 1 Pkt. 4.1.6 Giftige stoffer	
Bemærkninger	Der er dog først krav om art disse fjernes i forbindelse med en evt. reovering af redskabet.	
Tiltag		
Tiltags Bemærkninger

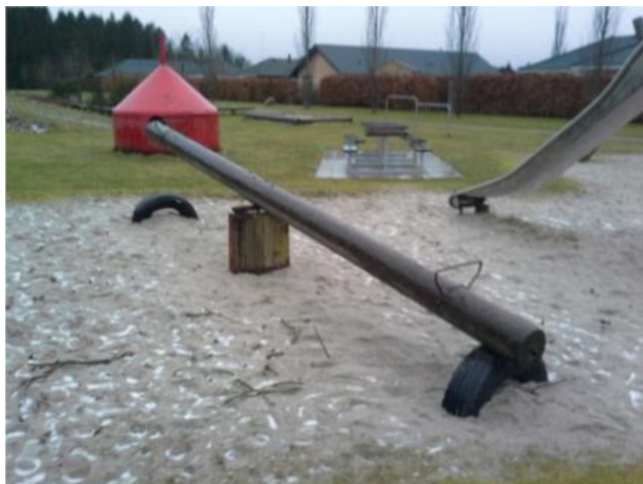
Problemstilling		Risikovurdering: 3 - Uønsket
Problembeskrivelse	EN1176:2008 Del 7 Pkt. 8.2.7 Korrigerende vedligeholdelse	
Bemærkninger	Det ene dæk som skal fungere som dæmper, er itu.	
Tiltag		
Tiltags Bemærkninger
