LEGEPLADSINSPEKTION udført for:

Ikast-Brande Kommune SKOVBRYNET, LEGEOMRÅDE 2

Inspektionstype: Årlig hovedinspektion

Rapportnr.: PA796

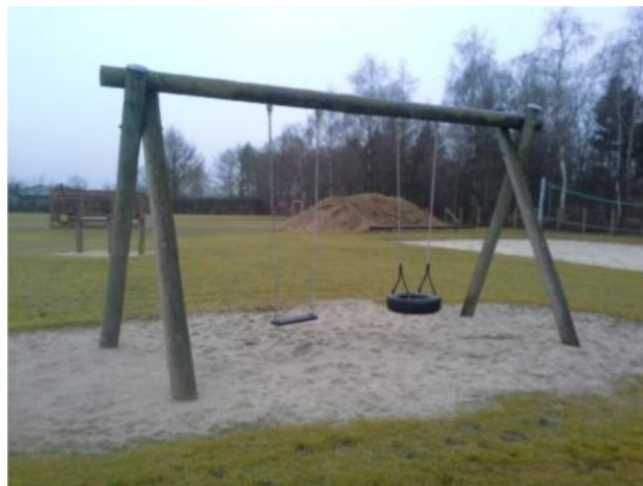
Risikovurdering: 3 - Uønsket

Problembeskrivelse	Åbningen i den viste kædemontering lever ikke op til gældende krav. I kædesammenføjninger skal åbninger være mindre end 8,6mm eller større end 12mm. Her kan en 8,6mm dorn passere åbningen uden 12mm dornen kan følge med igennem. EN1176:2008 Del 1 Pkt. 4.2.13 Kæder
Bemærkninger	Der er risiko for at få en finger i klemme ved kæde samlingen, se foto
Tiltag	
Tiltags Bemærkninger

Problemstilling		Risikovurdering: 2 - Acceptabel
Problembeskrivelse	Der må ikke avendes telefonstolper på en legeplads. Hvis viste stolper er gamle telefonstolper, er de imprægneret med materialer, der kan være kræftfremkaldende. EN1176:2008 Del 1 Pkt. 4.1.6 Giftige stoffer	
Bemærkninger	Der er dog først krav om at disse fjernes i forbindelse med en evt. renovering af redskabet.	
Tiltag		
Tiltags Bemærkninger

Problemstilling		Risikovurdering: 3 - Uønsket
Problembeskrivelse	Udstrækningen af faldunderlaget under gyngen er ikke stort nok. Faldunderlaget skal min. være længden på en gynges ophæng $\times 0,867 + 175\text{cm}$ når der ikke er en hård kant. Resultatet er afstanden fra gyngens centrum til afslutningen af faldunderlaget i begge gyngeretninger. Der til skal der lægges 50cm, som ikke må indeholder nogen forhindringer. EN1176:2008 Del 2 Pkt. 4.10.2.1 Mål på faldrum og stødområde	
Bemærkninger	Ved den aktuelle gynggeophængningshøjde, skal faldunderlagets udstrækning være minimum 3,35 m. Der er pt. 2,0 m og 2,1 m.	
Tiltag		
Tiltags Bemærkninger

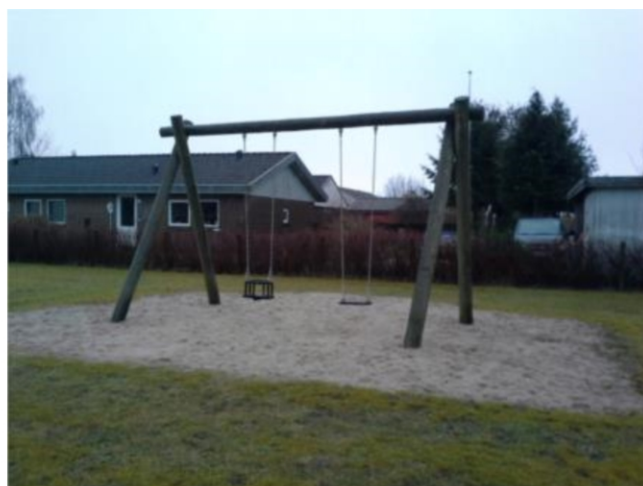
Problemstilling		Risikovurdering: 2 - Acceptabel
Problembeskrivelse	Der må ikke avendes telefonstolper på en legeplads. Hvis viste stolper er gamle telefonstolper, er de imprægneret med materialer, der kan være kræftfremkaldende. EN1176:2008 Del 1 Pkt. 4.1.6 Giftige stoffer	
Bemærkninger	Der er dog først krav om at disse fjernes i forbindelse med en evt. renovering af redskabet.	
Tiltag		
Tiltags Bemærkninger

Problemstilling		Risikovurdering: 2 - Acceptabel
Problembeskrivelse	Udstrækningen af faldunderlaget under gyngen er ikke stort nok. Faldunderlaget skal min. være længden på en gynges ophæng $\times 0,867 + 175\text{cm}$ når der ikke er en hård kant. Resultatet er afstanden fra gyngens centrum til afslutningen af faldunderlaget i begge gyngeretninger. Der til skal der lægges 50cm, som ikke må indeholde nogen forhindringer. EN1176:2008 Del 2 Pkt. 4.10.2.1 Mål på faldrum og stødområde	
Bemærkninger	Ved den aktuelle gynggeophængningshøjde skal faldunderlagets udstrækning være minimum 3,6 m. i begge retninger. Der er pt. 3,0 m og 3,1 m.	
Tiltag		
Tiltags Bemærkninger

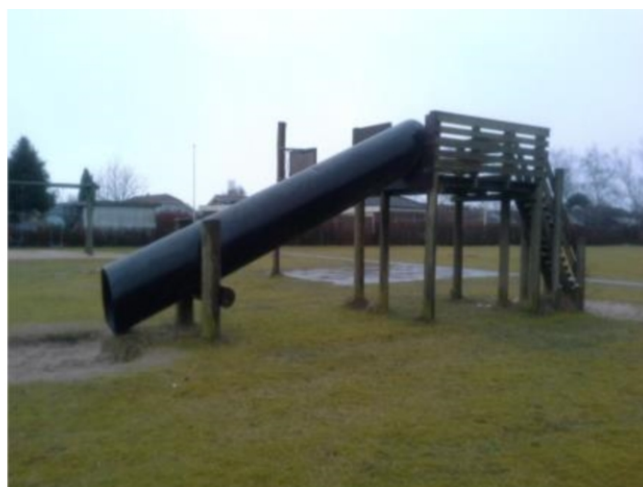
Problemstilling		Risikovurdering: 4 - Høj
Problembeskrivelse	Der er konstateret åbninger ved rutsjebanen, der kan fange beklædningsdele, som fx en anoraksnor. EN1176:2008 Del 1 Pkt. 4.2.7.3 Fastklemning af tøj/hår Annex D 3.2.1 Rutsjebaner	
Bemærkninger	Ved start af rutsjebanen er der åbninger/vinkler som har en størrelse der udgør risiko for fastklemning af tøj o.l.	
Tiltag		
Tiltags Bemærkninger

Problemstilling		Risikovurdering: 2 - Acceptabel
Problembeskrivelse	Der må ikke avendes telefonstolper på en legeplads. Hvis viste stolper er gamle telefonstolper, er de imprægneret med materialer, der kan være kræftfremkaldende. EN1176:2008 Del 1 Pkt. 4.1.6 Giftige stoffer	
Bemærkninger	Der er dog først krav om at disse fjernes i forbindelse med en evt. reovering af redskabet.	
Tiltag		
Tiltags Bemærkninger

Problemstilling		Risikovurdering: 4 - Høj
Problembeskrivelse	<p>Det vurderes, at faldunderlaget omkring legeredskabet er for hårdt. Der skal være støddæmpende faldunderlag under legeredskaber og redskabsdele der har fri faldhøjde på mere end 600mm. Faldunderlagets udstrækning skal her beregnes efter aktuel faldhøjde/3x2+50cm. BEMÆRK: Der kan foretages en droptest af faldunderlaget, som kan give svar på om denne vurdering er korrekt. EN1176:2008 Del 1 Pkt. 4.2.8.5.2 Redskaber med en fri faldhøjde over 600 mm eller med tvungen bevægelse samt Tabel 4</p>	
Bemærkninger	<p>Der er ikke etableret støddæmpende faldunderlag omkring redskabet. Ved den aktuelle faldhøjde skal det støddæmpende faldunderlag omkring platformen have en minimumsudstrækning på 2,0 m.</p>	
Tiltag		
Tiltags Bemærkninger

Problemstilling		Risikovurdering: 3 - Uønsket
Problembeskrivelse	Rutsjebanen mangler et udløbsområde. Alle rutsjebaner skal være forsynet med et udløbsområde der tager farten af brugerens bevægelse. EN1176:2008 Del 3 Pkt. 4.5 Udløbsområde	
Bemærkninger		
Tiltag		
Tiltags Bemærkninger
